Ladung gekippt und deutlich zu schnell unterwegs

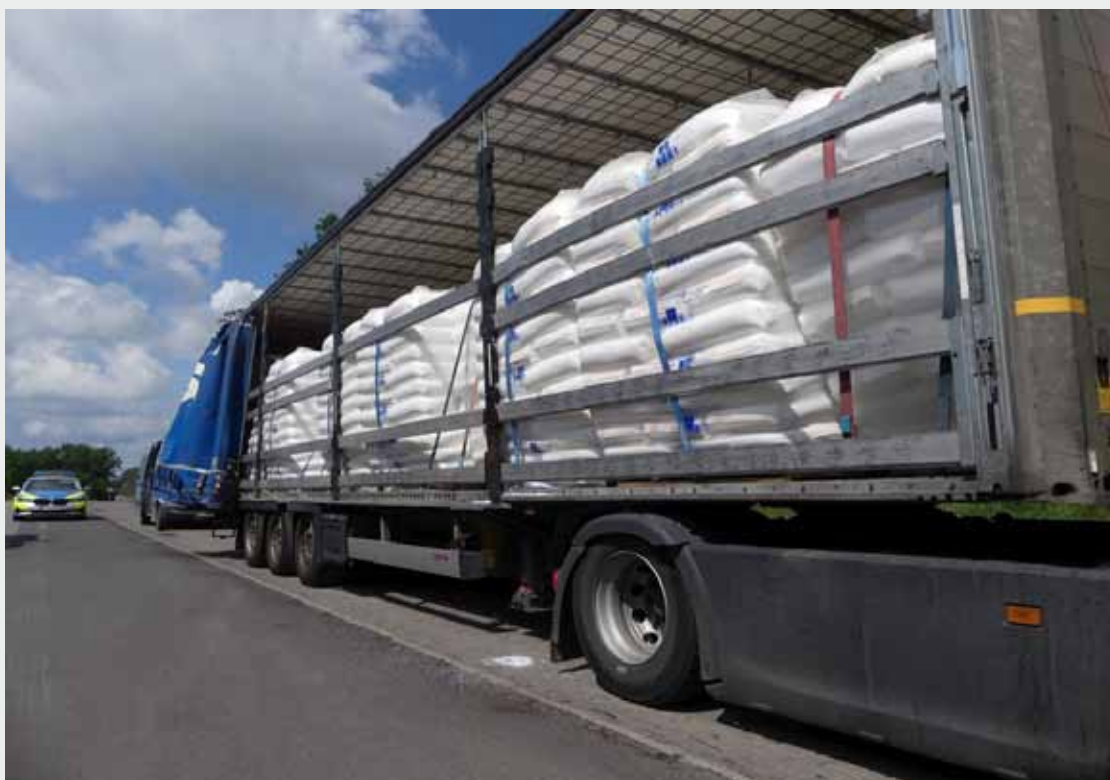
Alsfeld, (HE). Einer Streife der Polizeiautobahnstation Bad Hersfeld fiel am 01.06.26, gegen 09:00 h, auf der BAB 5 in Fahrtrichtung Norden, in Höhe des Rastplatzes „Eifa“, ein Sattelzug mit auffälligem Schrägstand und deutlich ausgebeulten Seitenplanen auf. Die Beamten lotsten das Fahrzeug auf den Rastplatz und unterzogen es dort einer Kontrolle. Zur Unterstützung wurde eine Streife der spezialisierten Schwerverkehrsüberwachung der Polizeiautobahnstation Bad Hersfeld hinzugezogen. Dabei stellte sich heraus, dass die Ladung des Sattelzuges erheblich verrutscht war und sich teilweise zur Seite geneigt hatte.

Der Sattelzug transportierte mehr als 23 Tonnen Kunststoffgranulat. Die Ware war in Säcken verpackt, auf Paletten gestapelt und mit einer flexiblen Folie umwickelt. Nach bisherigen Erkenntnissen waren die Ladeeinheiten vor Fahrtantritt in Spanien mittels Spanngurten auf dem Auflieger gesichert worden.

Die Sicherungsmethode des „Niederzurrens“ erwies sich jedoch aufgrund der fehlenden Formstabilität der Ladung als ungeeignet. Während der Fahrt setzte sich das Granulat in den Säcken, wodurch die Vorspannung der Spanngurte verloren ging. Die Ladungssicherung wurde dadurch weitgehend wirkungslos. Hinzu kamen vorhandene Ladelücken, sodass sich die Ladung während der Fahrt zur Seite

bewegen konnte. Teilweise wurden die Ladeeinheiten nur noch durch die Fahrzeugaufbauten gehalten.

Die Polizei untersagte die Weiterfahrt des Sattelzuges. Erst nach einer Umladung beziehungsweise Nachsicherung der Ladung darf der Transport fortgesetzt werden. Bei der anschließenden Auswertung des digitalen Fahrtenschreibers stellten die Kontrollkräfte zudem erhebliche Geschwindigkeitsverstöße fest. Obwohl für den Sattelzug eine Höchstgeschwindigkeit von 80 km/h gilt, wurden Geschwindigkeitspitzen von bis zu 108 km/h aufgezeichnet.
