# Wenn Elektroautos Feuer fangen

## Brand eines Hybrid-PKW

## Hochvolt-Container

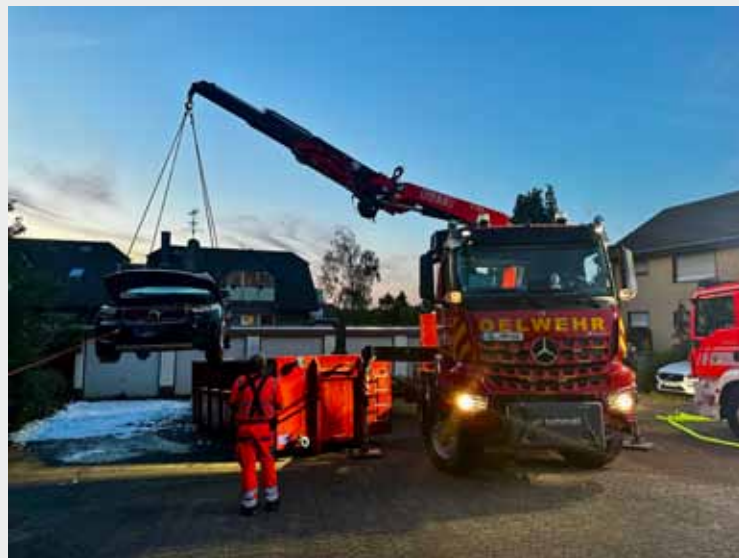
Im Inneren des Pkw quoll dichter weißer Qualm aus der Mittelkonsole und es konnten mittels Wärmebildkamera hohe Temperaturen im Inneren festgestellt werden. Über die Leitstelle wurde ein Sicherheitsdatenblatt des Fahrzeuges angefordert, damit der Trennschalter der Batterie lokalisiert werden konnte. Dieser war aber bereits durch die hohen Temperaturen geschmolzen.

Durch den Einsatz von Löschschaum konnte das Fahrzeug gekühlt werden, es drang aber immer wieder beißender, weißer Rauch aus der Mittelkonsole.

Zur Sicherung des Fahrzeuges und zum Abtransport wurde eine Fachfirma hinzugezogen, die das Fahrzeug in einem dafür vorgesehenen Container verbrachte. Das Fahrzeug wird nun für mehrere Tage in dem mit Wasser gefüllten Container auf dem Gelände der Fachfirma verbleiben.

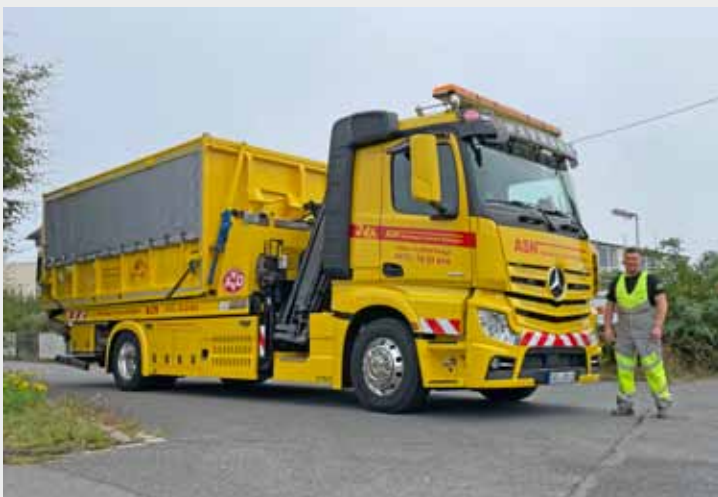
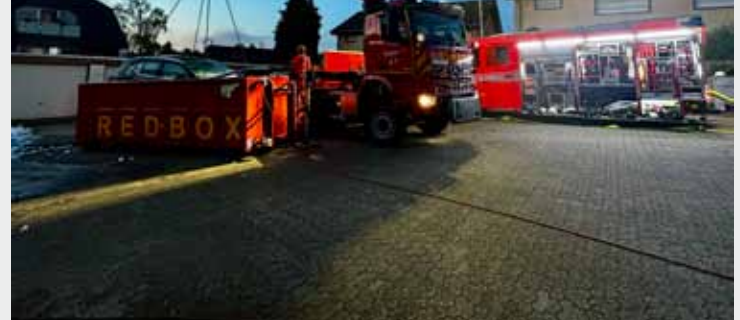
Die Firma Müller Safety Box hat einen speziellen Hochvolt-Container entwickelt, der vorwiegend von Abschleppunternehmen beschafft wird und damit eine sichere Verwertung von verunfallten E-Fahrzeugen gewährleistet. Sie schaffen ferner „Quarantäneplatz“, die bestimmte Auflagen erfüllen müssen. So dürfen sie beispielsweise nicht zu dicht an Gebäuden befinden. In manchen Fällen werden die im Elektroauto verbauten Lithium-Batterien so stark beschädigt, dass sie Auslöser für einen Fahrzeugbrand sein können. Es kommt dann mitunter zu einem sogenannten ‚Thermal-Runaway‘ der Elektrospeicher. Bei diesem thermischen Prozess wird in der Lithium Batterie eine Kettenreaktion in Gang gesetzt. Die Temperatur im Akku steigt innerhalb von Sekunden an, wobei die im Speicher vorhandene Energie schlagartig freigesetzt wird. So entstehen Temperaturen von mehreren hundert Grad Celsius und der Akku beginnt sich zu zersetzen. Ein Löschcontainer mit feuerfester Spezialplane ist so ausgerüstet, dass Entstehungsbrände auf den Hochvolt-Löschcontainer beschränkt bleiben. Dafür sorgt die Ausrüstung mit einer Spezialplane, die bis zu 1.100 °C temperaturbeständig ist. Der E-Auto-Brand lässt sich die wasserdichte Box soweit fluten, bis die komplette Lithium-Batterie mit Löschwasser überdeckt ist.
